Rapport d'étude

Qualité piscicole des renaturations

**réalisées par la Fédération de Seine-Maritime pour la Pêche
et la Protection du Milieu Aquatique**

par la création de nouveaux bras de rivière

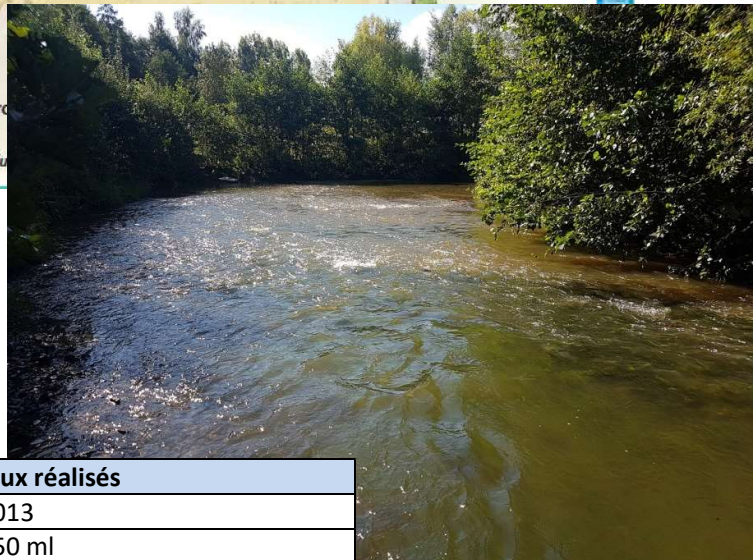
Le moulin Bleu à Neufchâtel-en-Bray en 2013

L'ouvrage du moulin Bleu, propriété d'une société en cours de liquidation et d'une hauteur de chute de 2,3 mètres vannes fermées, ennoyait presque 1 kilomètre de rivière et représentait le premier obstacle totalement infranchissable pour les poissons migrateurs sur la Béthune. L'aménagement s'inscrit dans un cadre partenarial avec le Syndicat de bassin versant de l'Arques. L'ouvrage, dont la hauteur de chute a été ramenée à 1 mètre par l'ouverture permanente des vannes deux ans auparavant, a totalement été effacé avec l'aide de l'Agence de l'Eau Seine-Normandie. A l'aplomb du barrage, un méandre a été recréé afin d'obtenir une pente naturelle, de diversifier les habitats et de dissiper l'énergie du cours d'eau en crue avant la traversée du pont de la route départementale. La Fédération a fait l'acquisition des terrains avec l'aide de l'Agence de l'Eau Seine-Normandie afin de laisser évoluer la rivière librement et de laisser la végétation en berge s'installer naturellement ; le niveau de contrainte est donc considéré comme nul. Le site bénéficie d'un parcours pédagogique.

Moulin Bleu - Travaux réalisés	
Année des travaux	2013
Longueur du bras créé	150 ml
Pente	0,38%
Indice de sinuosité	1,8 – à méandres
Niveau de contrainte	Nul
Part du débit dans le bras créé	100% (soit 1,5 m ³ /s au module)

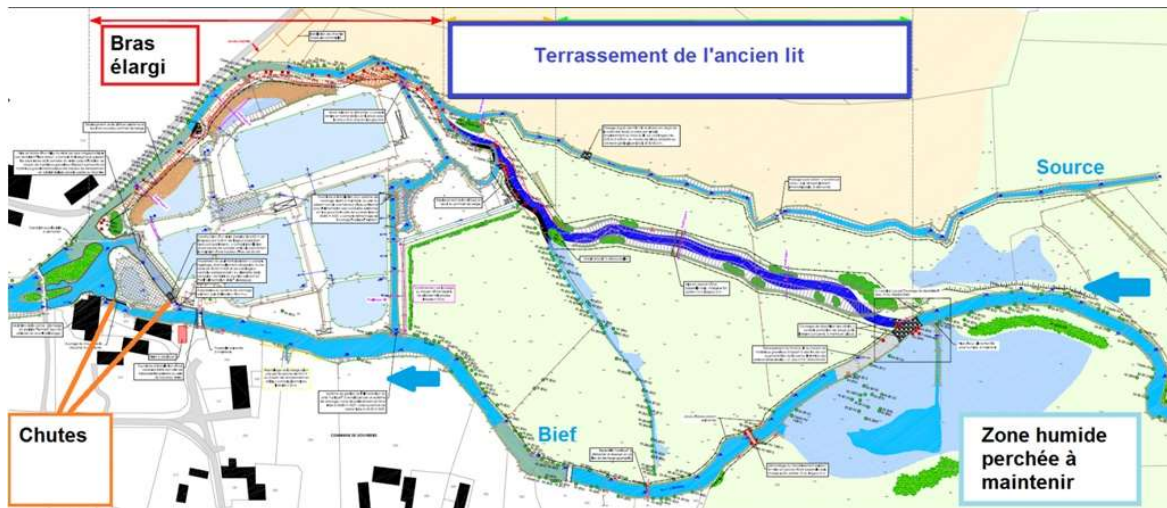
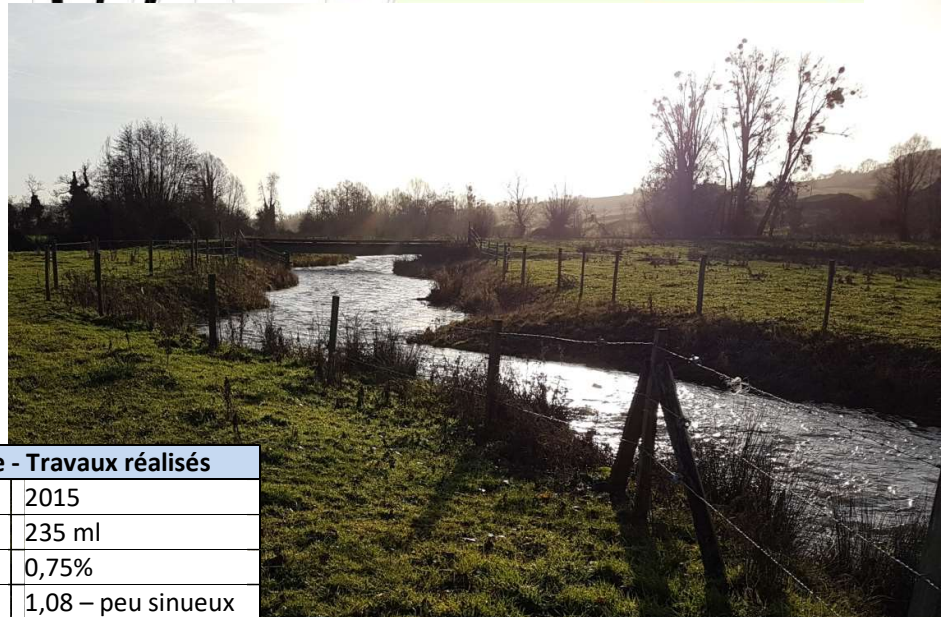
Le moulin de la Mouche à Douvrend en 2015

Le moulin de la Mouche (ancienne pisciculture d'Angreville), présente une hauteur de chute d'environ 2 mètres pour un débit moyen d'environ 2 m³/s sur site. Il a été aménagé en partenariat avec le Syndicat de bassin versant de l'Arques et l'aide de l'Agence de l'eau Seine-Normandie. L'Eaulne a été déplacée dans son lit d'origine tout en conservant un débit suffisant dans le bief pour le maintien des activités économiques et de loisirs en place. Les travaux ont consisté à réutiliser l'ancien bras de l'Eaulne en cours d'eau principal sur 235 ml ; Elargir et renaturer le bras aval existant sur 236 ml dans la continuité du bras projeté, par création d'un lit vif permettant le décolmatage ; Démolir une canalisation sous-fluvial existante à l'aval ; Ne pas diminuer les conditions d'alimentation de la zone humide perchée en amont ; Garder le bief actuel actif en assurant un débit minimal de 150 l/s en étiage très sévère et réaliser un seuil de répartition des débits (60% dans le nouveau bras et 40% dans le bief). Le nouveau bras est libre d'évoluer au fil des événements hydrologiques, mais le niveau de contrainte n'est pas considéré comme nul en raison de la présence du seuil de répartition.

Moulin de la Mouche - Travaux réalisés	
Année des travaux	2015
Longueur du bras créé	235 ml
Pente	0,75%
Indice de sinuosité	1,08 – peu sinueux
Niveau de contrainte	Faible
Débit dans le bras créé	55% (soit 1,1 m ³ /s)

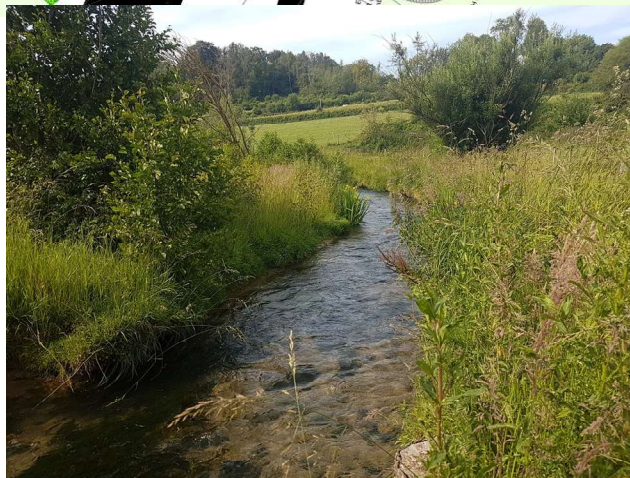
La chute du Saint Martinet à Saint-Saëns en 2016 et 2017

Le seuil du Saint-Martinet, propriété de la commune de Saint-Saëns présentait une hauteur de chute de 1,85 mètre sur le bras usinier de la Varenne, entre deux autres ouvrages infranchissables. Son effacement délégué à la Fédération a fait l'objet d'un aménagement à caractère expérimental avec l'aide de l'Agence de l'eau Seine-Normandie: le bras usinier est dévoyé sur 340 ml en rive droite, suivant les points bas topographique sans rejoindre le bras naturel ; le terrassement du nouveau lit donne lieu à une morphologie anguleuse avec des surlargeurs pour forcer le travail naturel du cours d'eau. Le nouveau bras présente une pente plus forte sur sa partie amont (0,49%) et une pente plus faible sur sa partie aval (0,09%). La restauration du tronçon en amont du nouveau bras s'étend sur 430 mètres linéaires par des mesures d'accompagnement du processus de réajustement physique du remou hydraulique. Le nouveau bras restant sur un bras usinier perché équipé d'autres ouvrages, le niveau de contrainte est considéré comme moyen.

Saint Martinet - Travaux réalisés	
Année des travaux	2016 - 2017
Longueur du bras créé	340 ml
Pente	0,49 %
Indice de sinuosité	1,15 – sinueux
Niveau de contrainte	Moyen
Débit dans le bras créé	80% (0,34 m ³ /s)

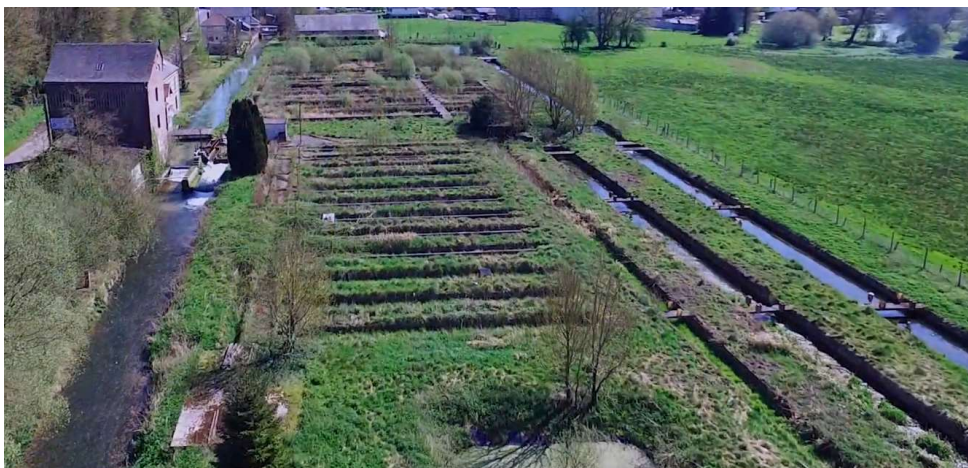
Avant

La Fédération de Seine-Maritime pour la Pêche et la Protection du Milieu Aquatique a été mandatée par la commune d'Héricourt-en-Caux pour porter la maîtrise d'ouvrage de la renaturation d'une pisciculture à l'abandon. La Fédération a d'abord accompagné la commune pour qu'elle acquière le site à renaturer, avec l'aide de l'Agence de l'eau Seine-Normandie. Après l'enlèvement des bassins d'élevage en béton et de l'écloserie, le cours d'eau a été déplacé de manière à créer des méandres avec des fosses en extrados (qui se sont rapidement remplies de cailloux). Le bief a été comblé. La ligne d'eau amont a été réduite mais dans une certaine mesure pour ne pas déstabiliser les berges dans le centre du bourg. Le profil de la rivière est donc stabilisé au moyen de quatre seuils de fond conçus pour créer des radiers de 10 à 15 mètres de long. Le niveau de contrainte est donc considéré comme moyen. Un parcours pédagogique sur sente piétonnière en bois valorise ce site.

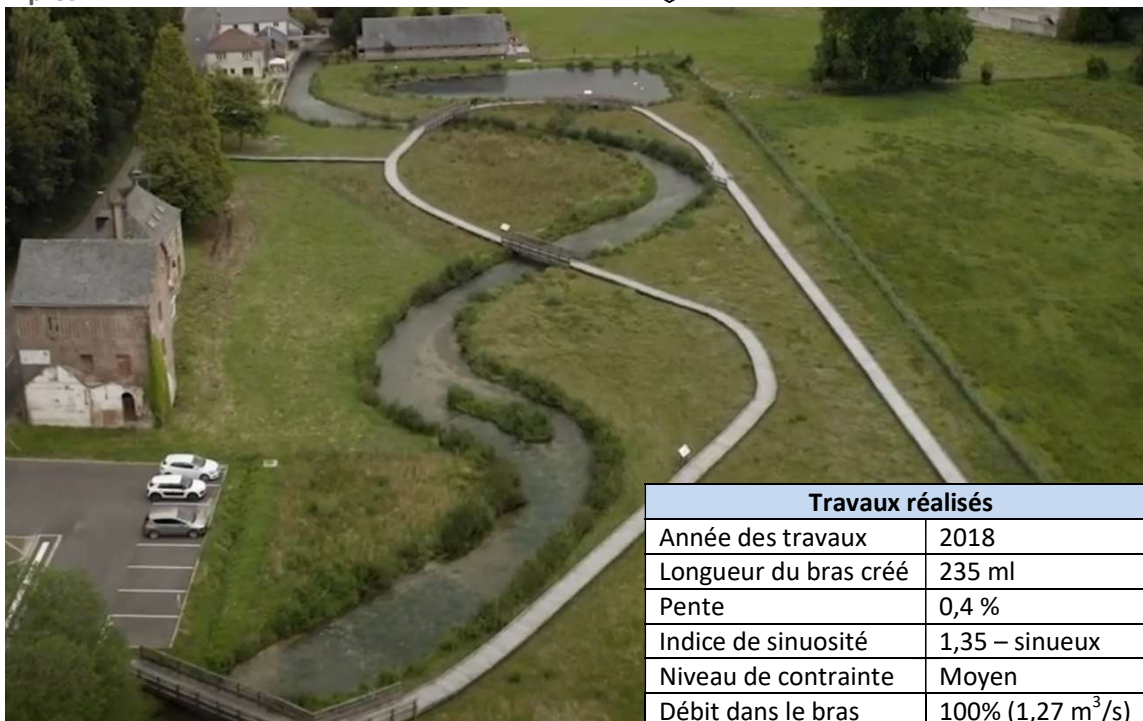
Après

Travaux réalisés	
Année des travaux	2018
Longueur du bras créé	235 ml
Pente	0,4 %
Indice de sinuosité	1,35 – sinueux
Niveau de contrainte	Moyen
Débit dans le bras	100% (1,27 m ³ /s)

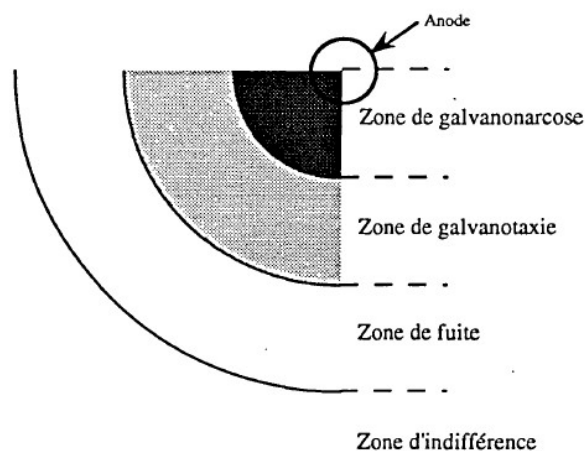
Les poissons sont attirés vers l'anode et s'immobilisent. Leur récolte s'effectue au moyen d'une épuisette. Le rayon d'attraction autour de l'anode varie suivant l'espèce, la nature du milieu et le type de courant électrique. Sous l'action du courant continu, le poisson réagit à la différence de tension entre la tête et la queue.

- au bord du champ électrique, le poisson fuit.
- si le potentiel corporel dépasse une certaine limite, le poisson est secoué;
- si le potentiel corporel augmente, le poisson se dirige vers l'anode (galvanotropisme, galvanotaxie ou électrotactisme à partir de 0,15 V/cm chez la truite);
- si le potentiel corporel augmente encore, le poisson est paralysé (galvanonarcose, électronarcose ou tétanie à partir de 1,25 V/cm chez la truite).

*Zones d'action autour de l'anode
(figure tirée de Persat, 1988)*

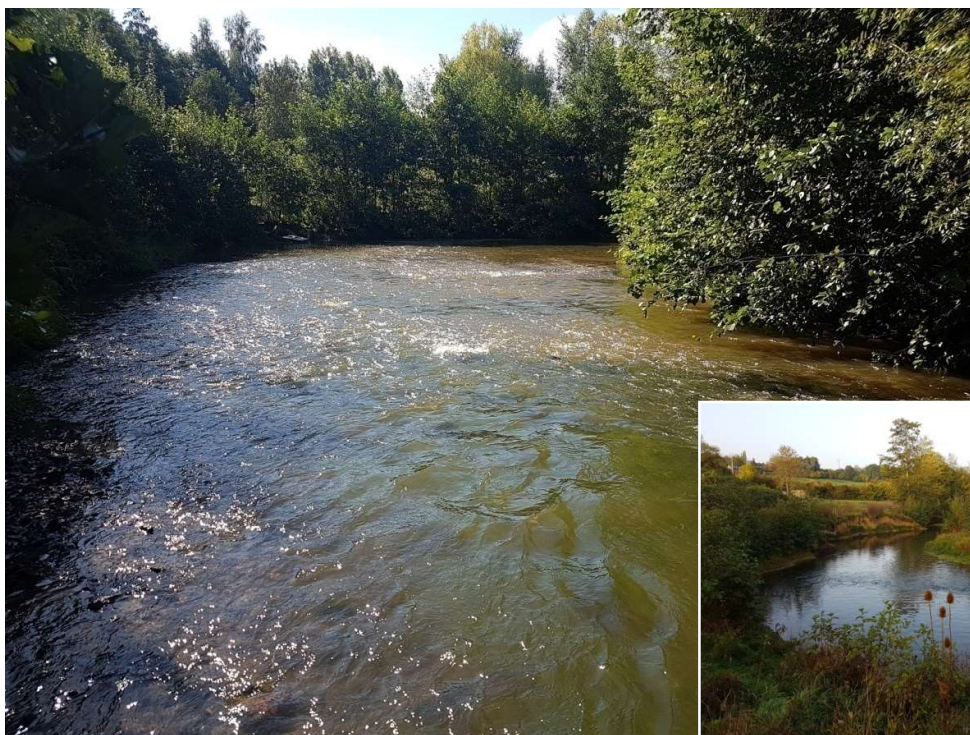
Travaux réalisés	
Année des travaux	2013
Longueur du bras créé	150 ml
Pente	0,38%
Indice de sinuosité	1,8 – à méandres
Niveau de contrainte	Nul
Part du débit dans le bras créé	100% (soit 1,5 m ³ /s au module)

Renseignements concernant la pêche	
Matériel utilisé	Matériel de pêche électrique « Héron »
Mode de prospection	Pêche complète – 2 anodes ; 3 épuisettes
Nombre de passage	1 passage
Longueur échantillonnée	150 mètres
Largeur	moy : 11 mètres min : 6 mètres max : 14 mètres
Profondeur	moy : 0,4 mètres min : 0,1 mètres max : 2,5 mètres
Faciès dominant	Radier – plat
Surface échantillonnée	1 650 m ²

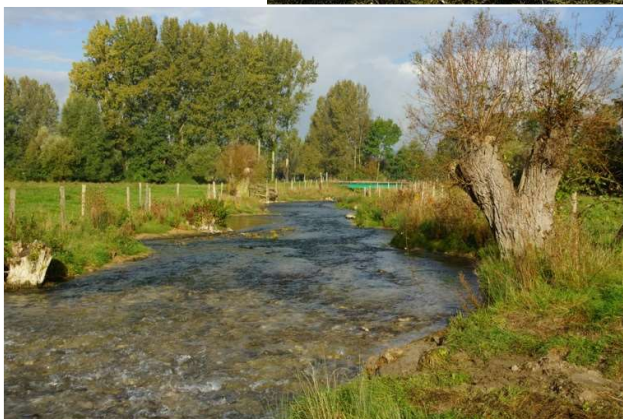
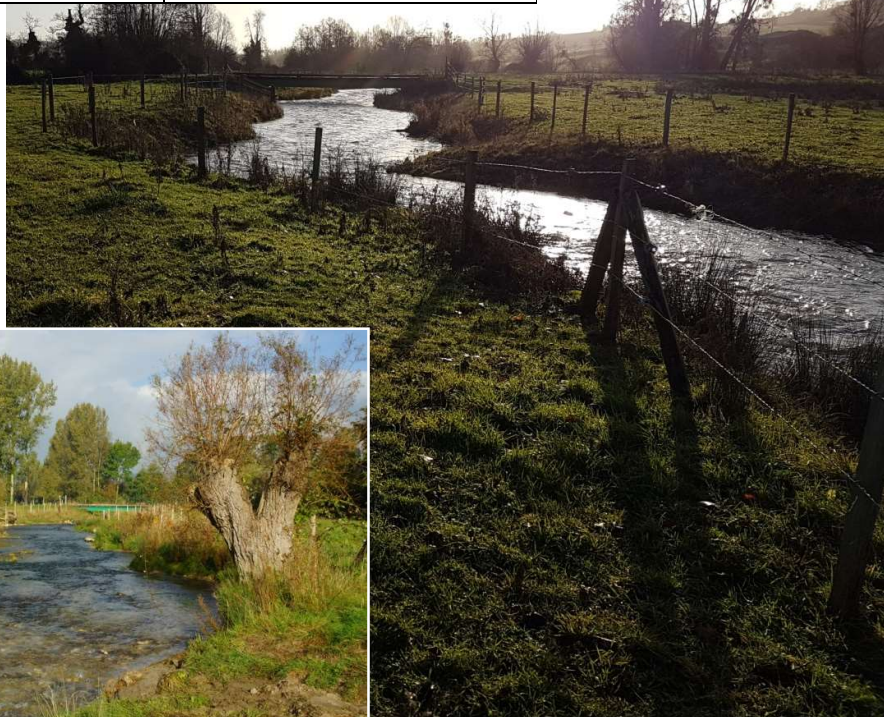
Travaux réalisés	
Année des travaux	2015
Longueur du bras créé	235 ml
Pente	0,75%
Indice de sinuosité	1,08 – peu sinueux
Niveau de contrainte	Très faible
Part du débit dans le bras créé	55% (soit 1,1 m3/s au module)

Renseignements concernant la pêche	
Matériel utilisé	Matériel de pêche électrique « Héron »
Mode de prospection	Pêche complète à pied – 2 anodes ; 3 épuisettes
Nombre de passage	2 passages
Longueur échantillonnée	120 mètres
Largeur	moy : 7,2 mètres min : 6 mètres max : 7,8 mètres
Profondeur	moy : 0,3 mètres min : 0,05 mètres max : 0,84 mètres
Faciès dominant	Radier – plat courant
Surface échantillonnée	1080 m ²

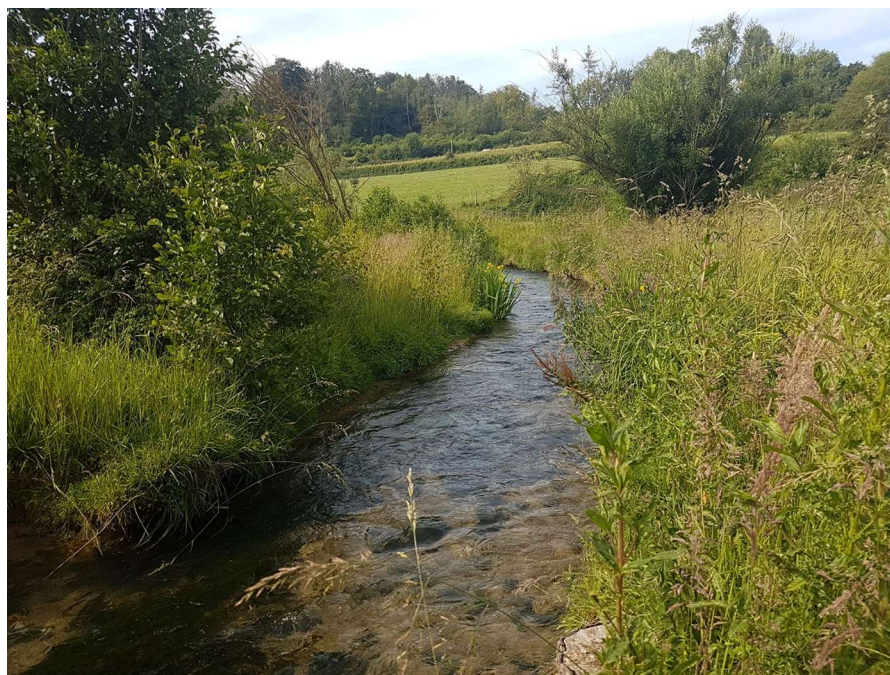
Travaux réalisés	
Année des travaux	2016 - 2017
Longueur du bras créé	340 ml
Pente	0,45 %
Indice de sinuosité	1,15 – sinueux
Niveau de contrainte	Moyen
Part du débit dans le bras créé	80% (0,34 m3/s au module)

Renseignements concernant la pêche	
Matériel utilisé	Matériel de pêche électrique « Martin pêcheur »
Mode de prospection	Pêche complète à pied – 1 anode ; 2 épuisettes
Nombre de passage	2 passages
Longueur échantillonnée	110 mètres
Largeur	moy : 3,4 mètres min : 2,6 mètres max : 4,8 mètres
Profondeur	moy : 0,35 mètres min : 0,1 mètres max : 0,56 mètres
Faciès dominant	Radier – plat courant
Surface échantillonnée	374 m ²

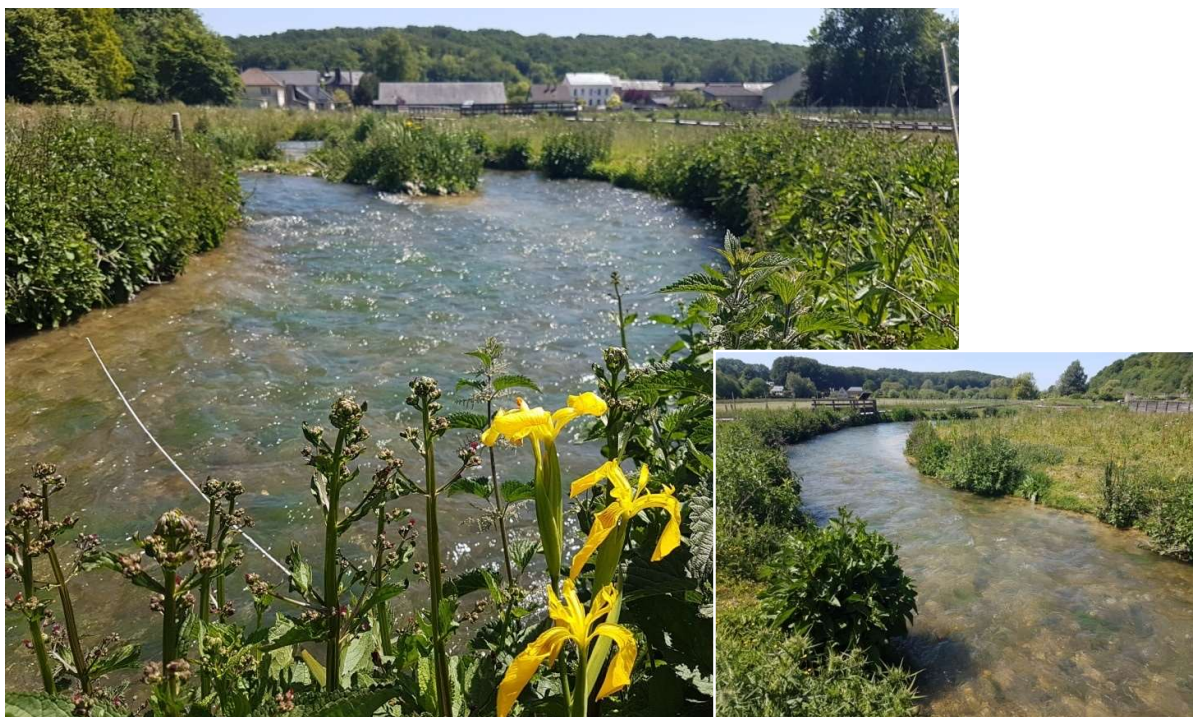
Travaux réalisés	
Année des travaux	2018
Longueur du bras créé	235 ml
Pente	0,4 %
Indice de sinuosité	1,35 – sinueux
Niveau de contrainte	Moyen
Part du débit dans le bras créé	100% (1,27 m ³ /s au module)

Renseignements concernant la pêche	
Matériel utilisé	Matériel de pêche électrique « Héron »
Mode de prospection	Pêche complète – 2 anodes ; 3 épuisettes
Nombre de passage	2 passages
Longueur échantillonnée	130 mètres
Largeur	moy : 7 mètres min : 6 mètres max : 8,6 mètres
Profondeur	moy : 0,45 mètres min : 0,17 mètres max : 0,73 mètres
Faciès dominant	Radier – plat courant
Surface échantillonnée	910 m ²
